**PROGRAM PRAC KONSERWATORSKICH  
I RESTAURATORSKICH  
ELEWACJI KOŚCIOŁA P.W. ŚW. JAKUBA APOSTOŁA  
W ŻMIJEWIE.**

Inwestor: Parafia rzymskokatolicka  
p.w. św. Jakuba Apostoła w Żmijewie,  
Żmijewo 2, 87-305 Zbiczno.

**Data opracowania:** luty 2024 r.

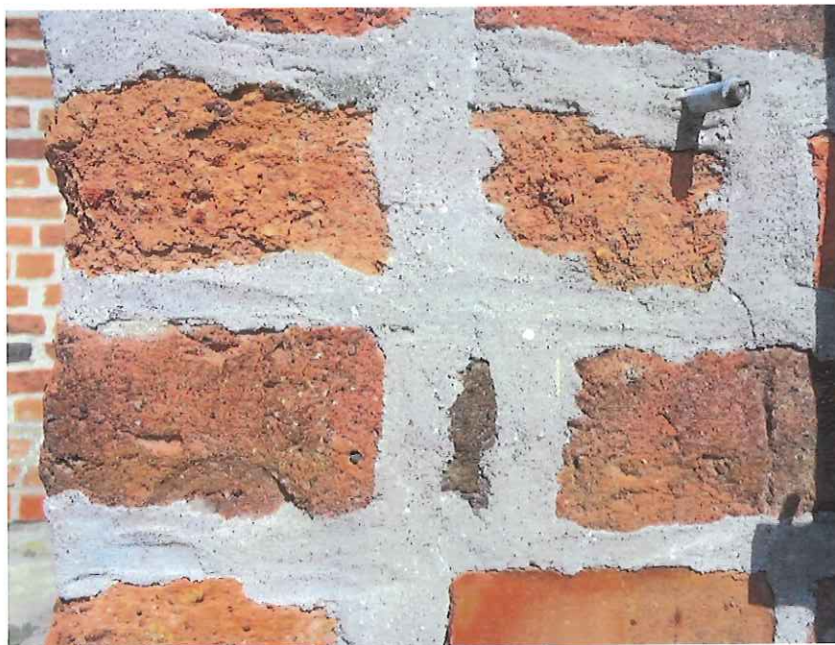
oprócz nieodpowiednich właściwości mają też nieodpowiednią formę, zasłaniają lico ceglane, zacierają krawędzie cegieł, często wypełniają również ubytki w ceglany licu (fot. 1, 12) Przez formę wtórnej spoiny znacznie zatarte są też cechy stylowe obiektu, cementowe zaprawy zasłaniają w dużym stopniu lico ceglane, powodują, że cegły optycznie wydają się węższe.

Fot. 1 Fragment wtórnych spoin na ceglany licu kościoła

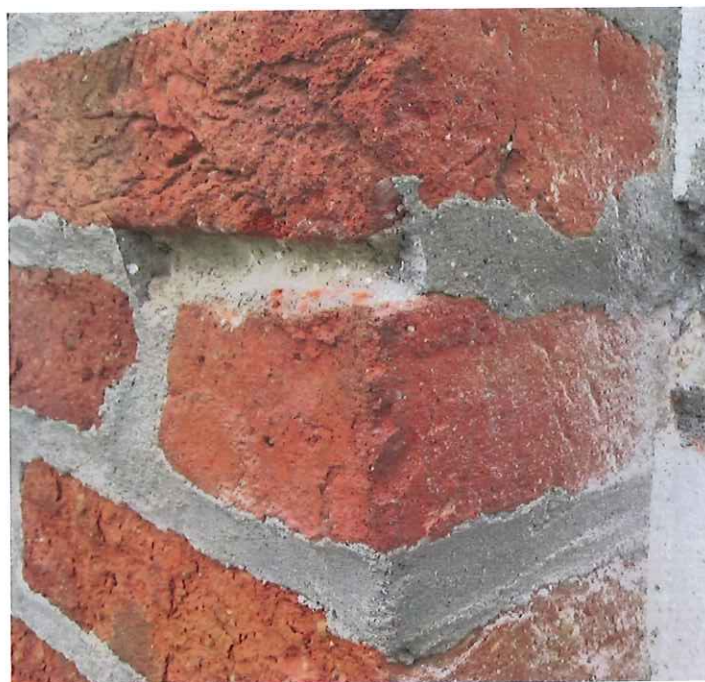
Oryginalne, historyczne spoiny wapienne na elewacjach kościoła pozostają w znacznej większości zasłonięte wtórnymi zaprawami. Na zdjęciu poniżej widać grubość wtórnej zaprawy spoinowej i głębokość na jakiej znajdują się oryginalne zaprawy pod nią. (fot. 2)

Fot. 2 Fragment wtórnych spoin na ceglanym licu kościoła

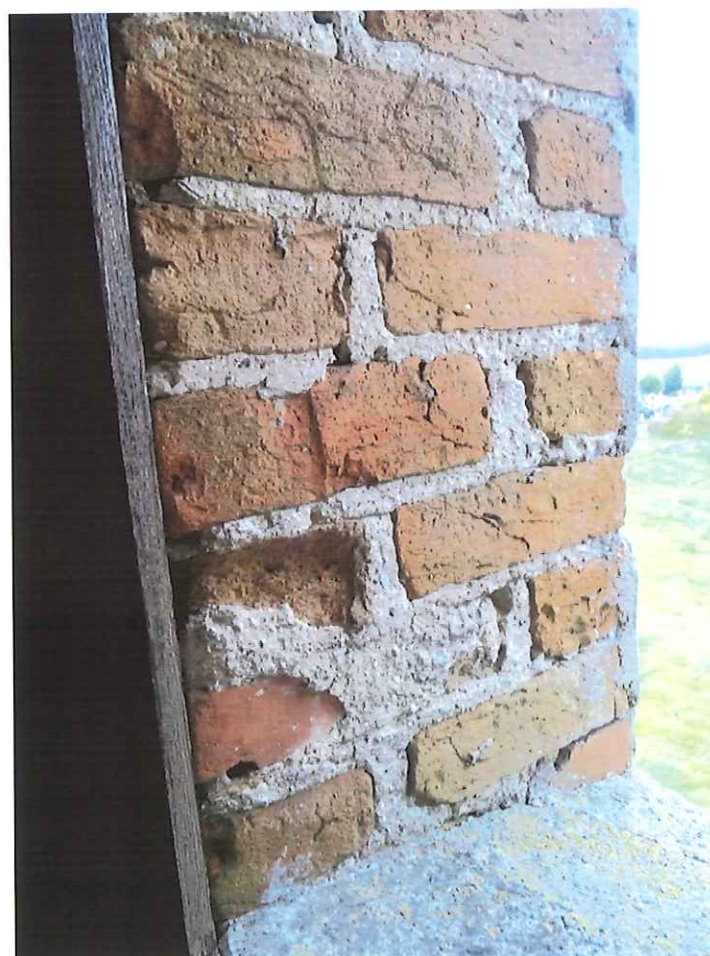
Fot. 3 Fragment zachowanych oryginalnych spoin na ceglanym licu,  
ościeże okna na zachodniej elewacji wieży kościoła.

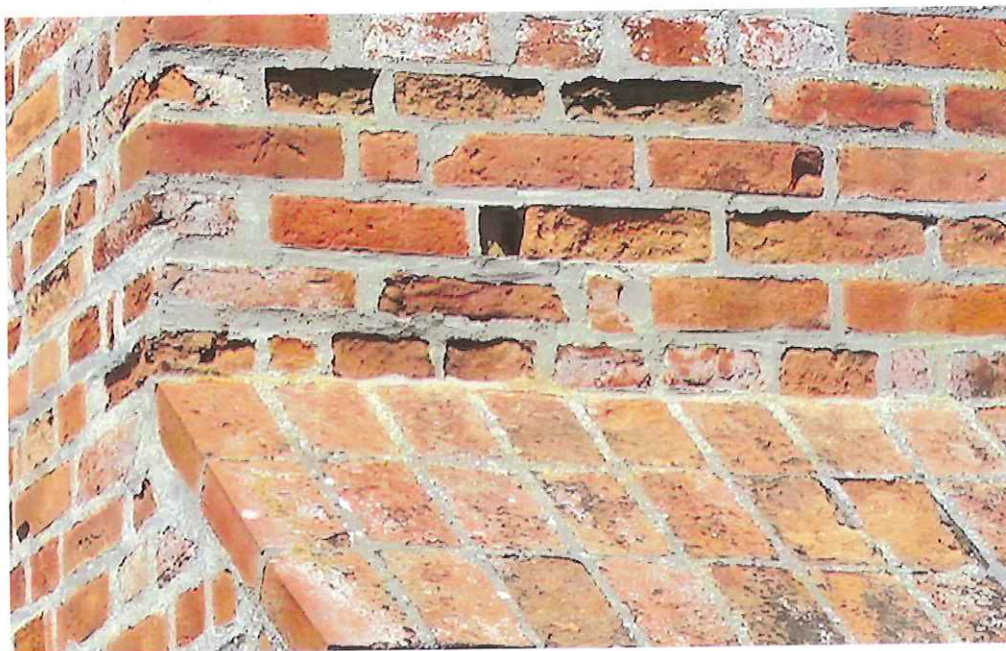
Ceglane ściany posiadają ubytki cegieł, są one różnej wielkości, część cegieł nie posiada powierzchni spieku. Zniszczenia te nastąpiły w wyniku przespoinowania cegieł zbyt mocną zaprawą. Widoczne są na elewacji miejsca zachowanej mocnej spoiny tworzącej ażurową kratkę – szkielet zaprawy, pomiędzy którą występują mocno zdestruowane cegły, bez powierzchni spieku. Widoczne jest to na przyporze w południowo - wschodnim narożniku korpusu nawowego oraz w wielu miejscach w partii przyziemia. Tak jak już wcześniej wspomniano zbyt mocne zaprawy o małej zdolności kapilarnego podciągania wody przyczyniły się do zniszczeń cegieł. Zaprawy te tworzą barierę dla wody, która zamarzając powoduje pęknięcie cegieł, duże zniszczenia wywołują też sole rozpuszczalne w wodzie krystalizujące w porach cegieł na styku ze szczelną zaprawą. Również odmienny współczynnik rozszerzalności cieplnej zaprawy i cegły powoduje powstawanie naprężeń na granicy zaprawy i cegieł przez co powstają równoległe pęknięcia cegieł wzdłuż spoin oraz ich odspajanie się. Cegły ulegają dezintegracji, wykruszaniu, złuszczeniu, pękaniu, osypują się, natomiast niezniszczona zaprawa pozostaje w formie ażurowego szkieletu (fot. 4, 21)

Fot. 4 Głębokie zniszczenia cegieł i zachowane wokół nich wtórne spoiny.

8. Na powierzchni lica ceglanego wykonać uzupełnienia ubytków oraz rekonstrukcje cegieł oraz ceramicznych kształtek mineralną, barwioną w masie zaprawą renowacyjną przeznaczoną do uzupełniania ubytków i rekonstrukcji cegły zabytkowej (np. firmy Hufgard Optolith lub Atlas Złoty Wiek). Różne kolory tych zapraw można dowolnie mieszać, aby uzyskać uzupełnienia dobrane kolorystycznie do poszczególnych cegieł.

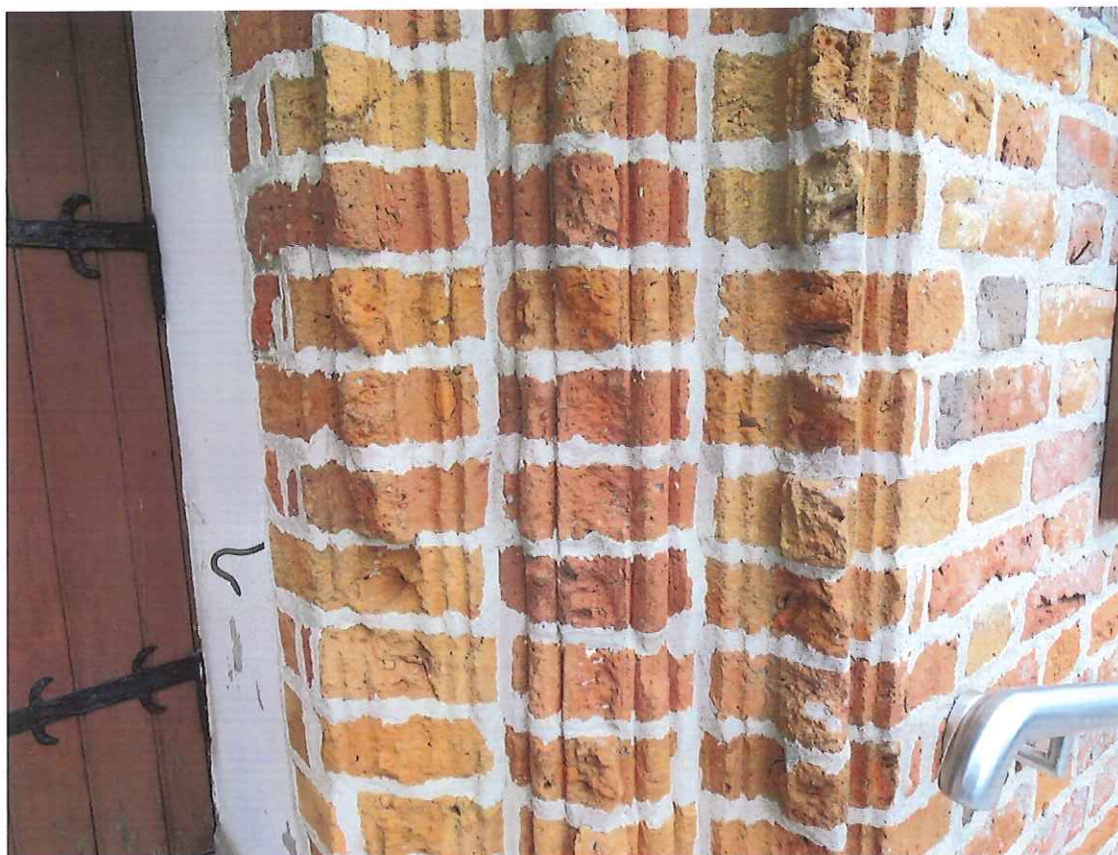
Fot. 11 Ubytki kształtek portalu głównego kościoła p.w. św. Jakuba Apostoła w Żmijewie, sierpień 2023 r.

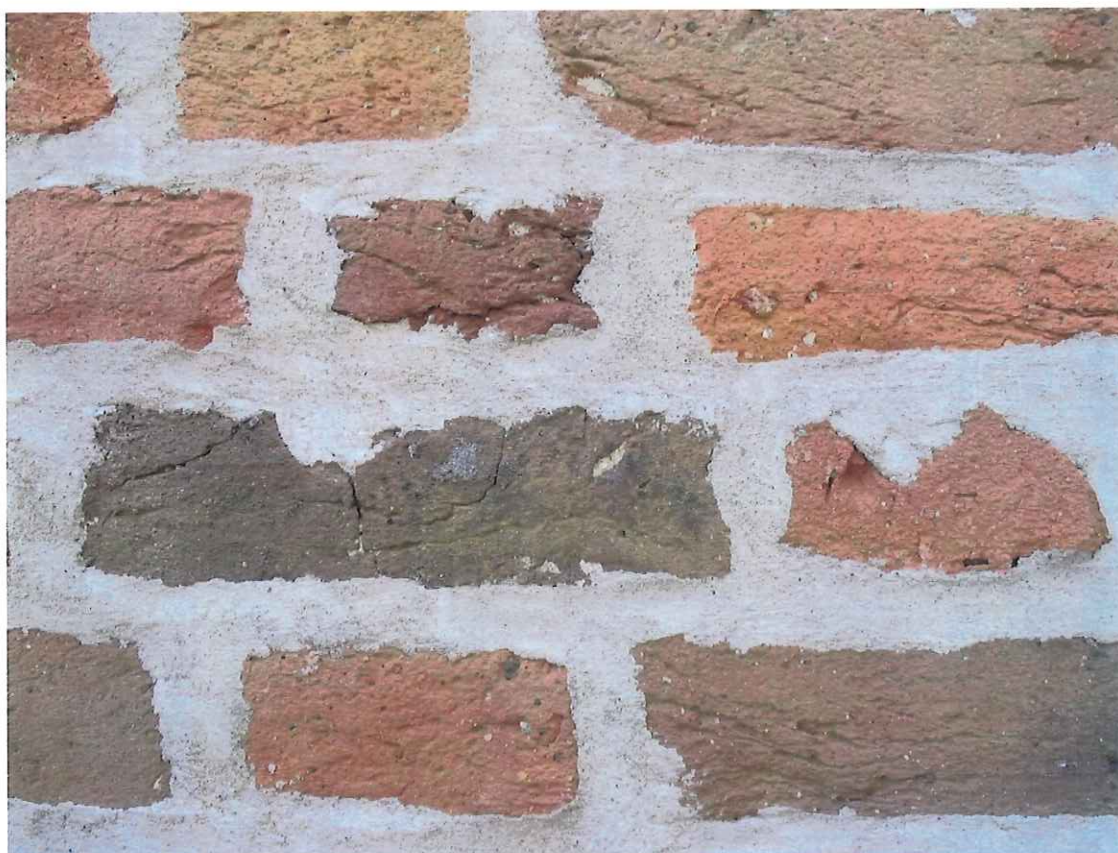
Fot. 12 Fragment elewacji północnej kościoła w Żmijewie z wtórną spoiną, sierpień 2023 r.

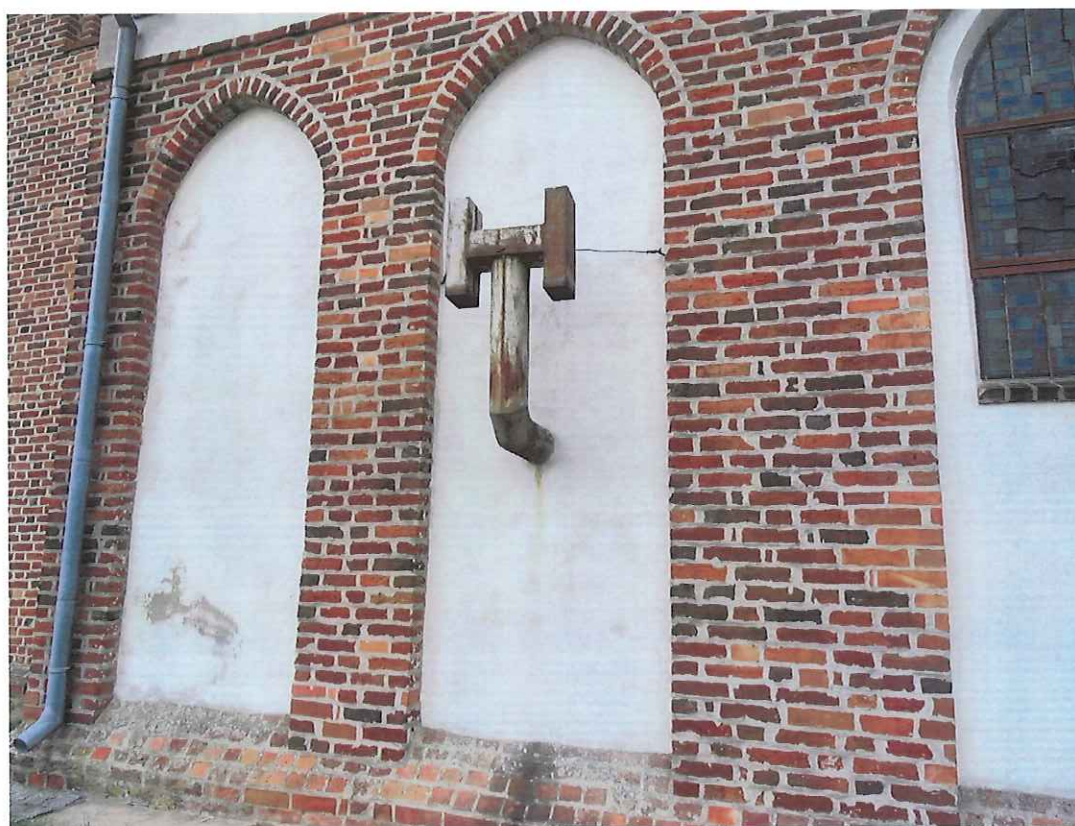
Fot. 18 Fragment elewacji południowej korpusu nawowego kościoła z wtórnym kominem, sierpień 2023 r.

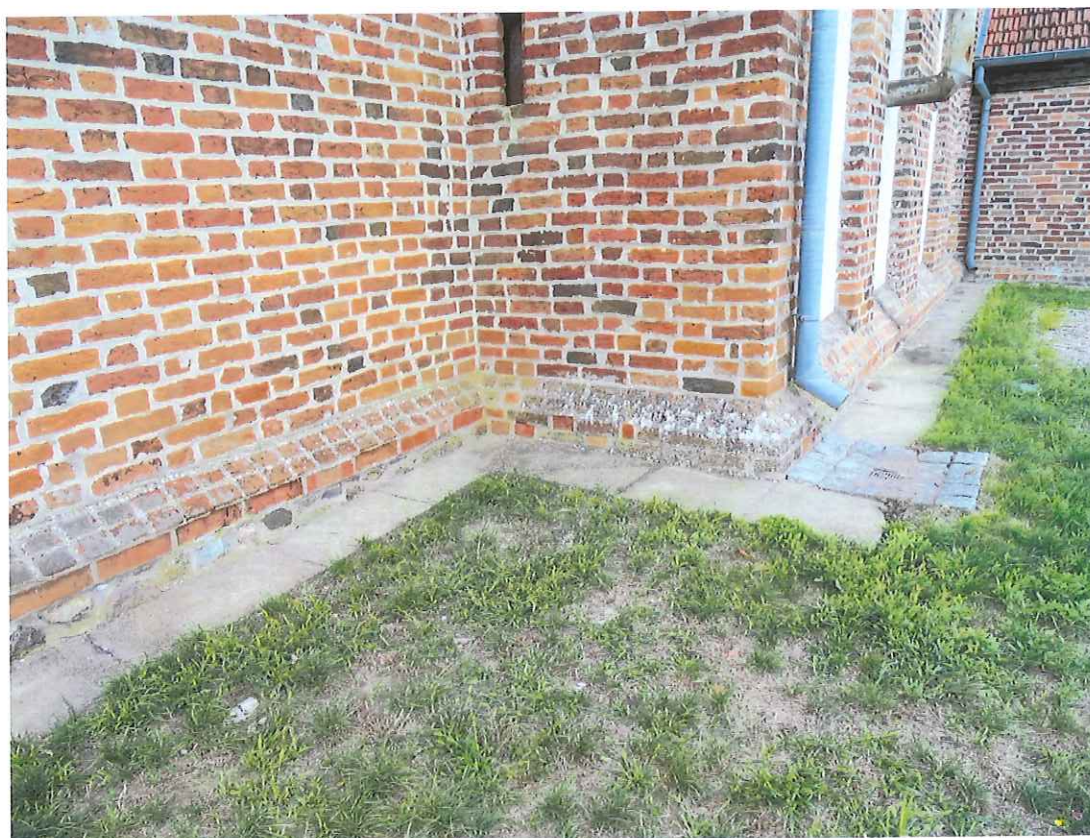
Fot. 19 Fragment południowych elewacji wieży i korpusu nawowego z betonową wylewką, sierpień 2023

4. Zaleca się ostrożne usunięcie wszystkich uszczelniających materiałów budowlanych, w tym: wylewki betonowej wokół murów, cementowych i cementowo wapiennych zapraw spoinowych, cementowych i cementowo - wapiennych zapraw na spływach, zwieńczeniach sterczyn szczytu wschodniego a także zapraw cementowych użytych do uzupełniania ubytków cegieł, usunąć należy również ewentualne farby uszczelniające. Po usunięciu wtórnych materiałów należy określić zakres występowania oryginalnych spoin i zapraw, ocenić ich stan zachowania oraz podjąć decyzję o wstępnym wzmocnieniu w przypadku, gdyby ich stan zachowania tego wymagał.

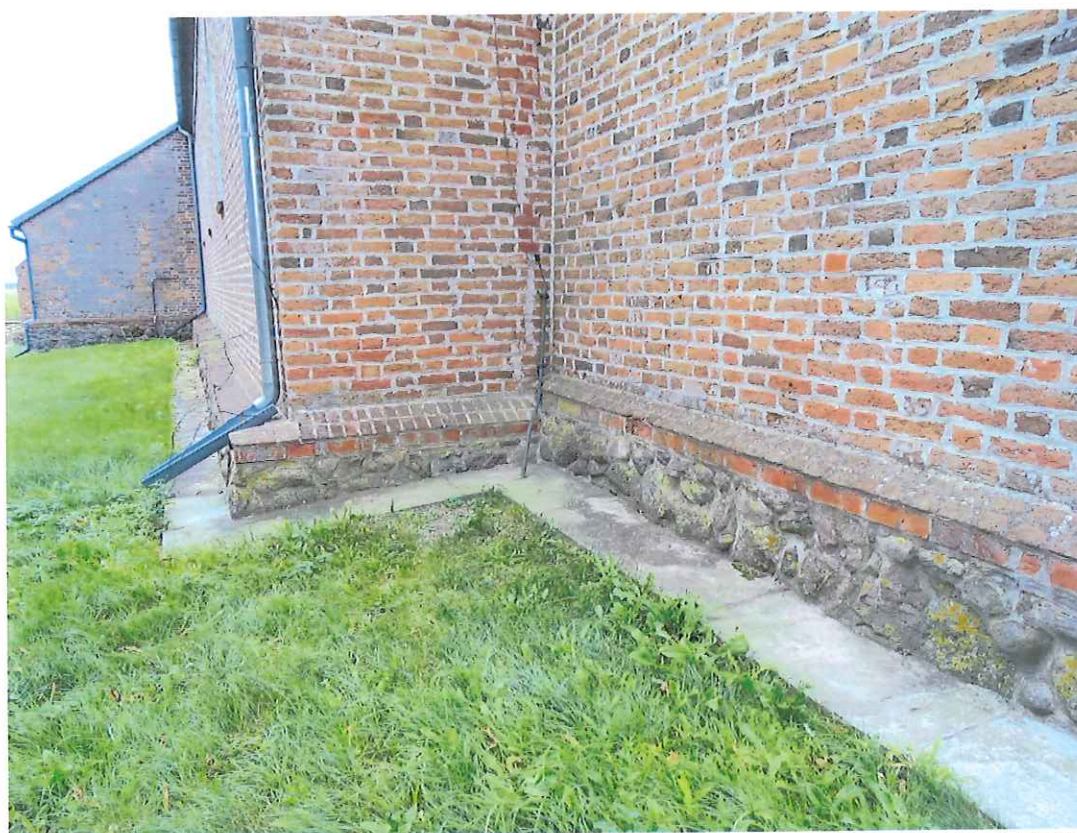
Fot. 20 Strona północna kościoła - fragment elewacji wieży i nawy z betonową wylewką, sierpień 2023 r.

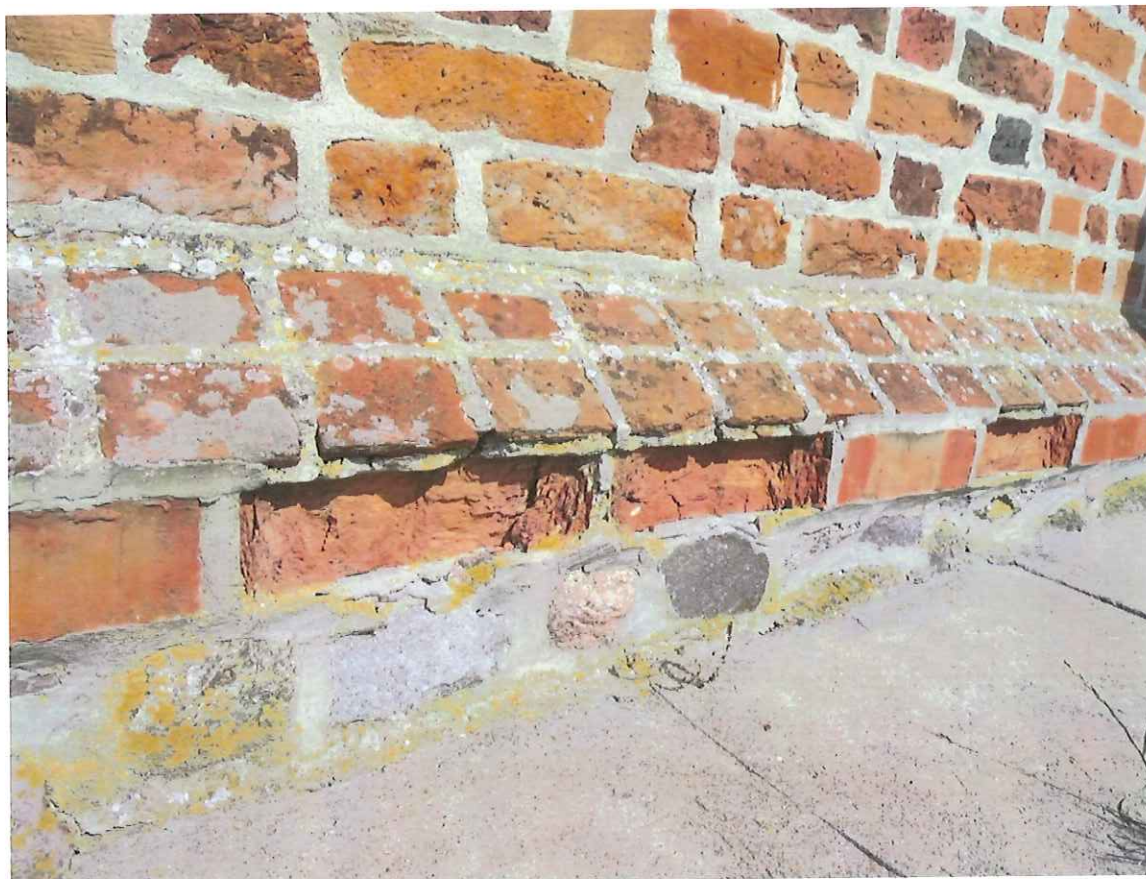
Fot. 21 Elewacja południowa, zniszczenia strefy cokołowej kościoła, sierpień 2023 r.

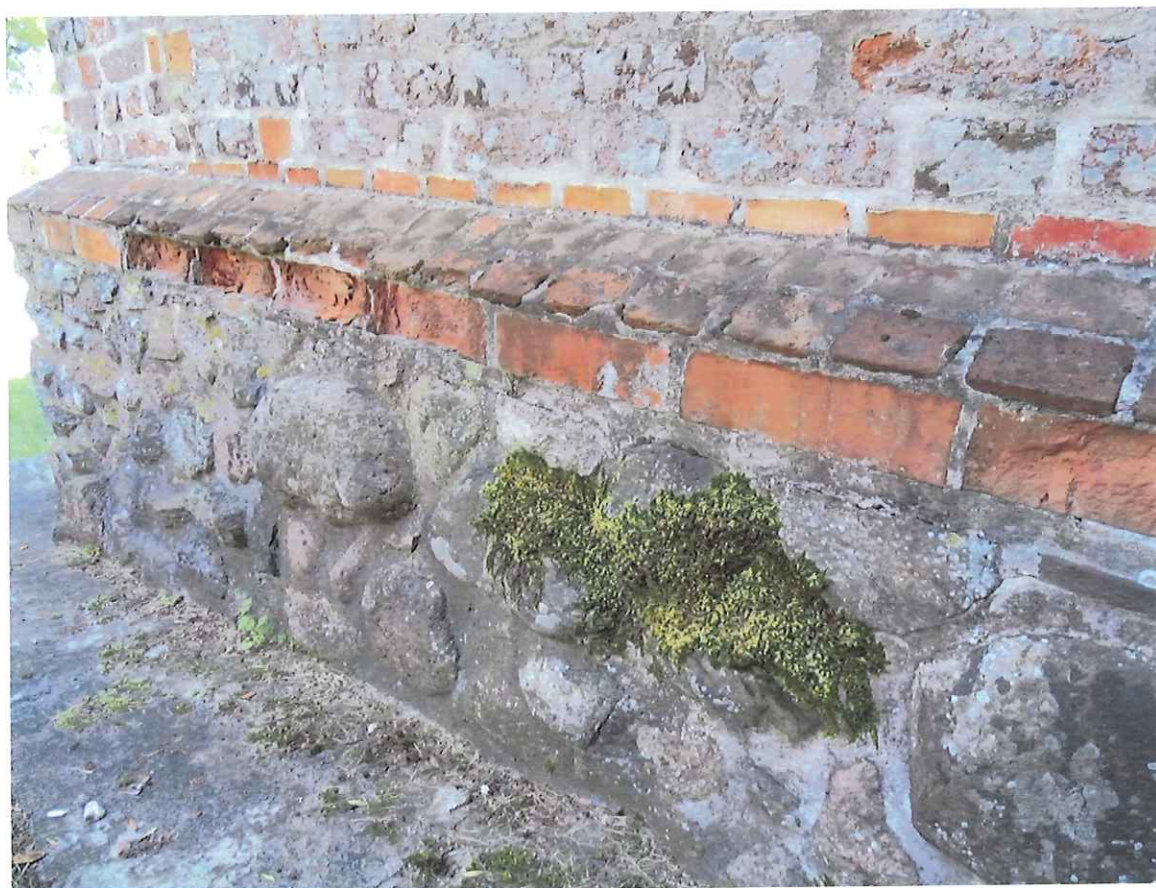
Cementy tworzą szczelne warstwy przez co zatrzymują w ścianach wilgoć. Największe zawilgocenie zaobserwować można po stronie północnej szczególnie w partiach cokołowych, gdzie widoczny jest rozwój mikroorganizmów i roślinności. Zawilgocenie murów sprzyja wzmocnieniu wzrostowi glonów, porostów a niekiedy mchów oraz roślinności zielonej. Zarówno na ścianach ceglanych jak i murowanych z kamienia widoczny jest rozwój mikroorganizmów. Zawilgocenie utrzymujące się w murach ma również niekorzystny wpływ w połączeniu z wahaniami temperatur.

Fot. 22 Elewacja północna, zniszczenia strefy cokołowej kościoła, sierpień 2023 r.

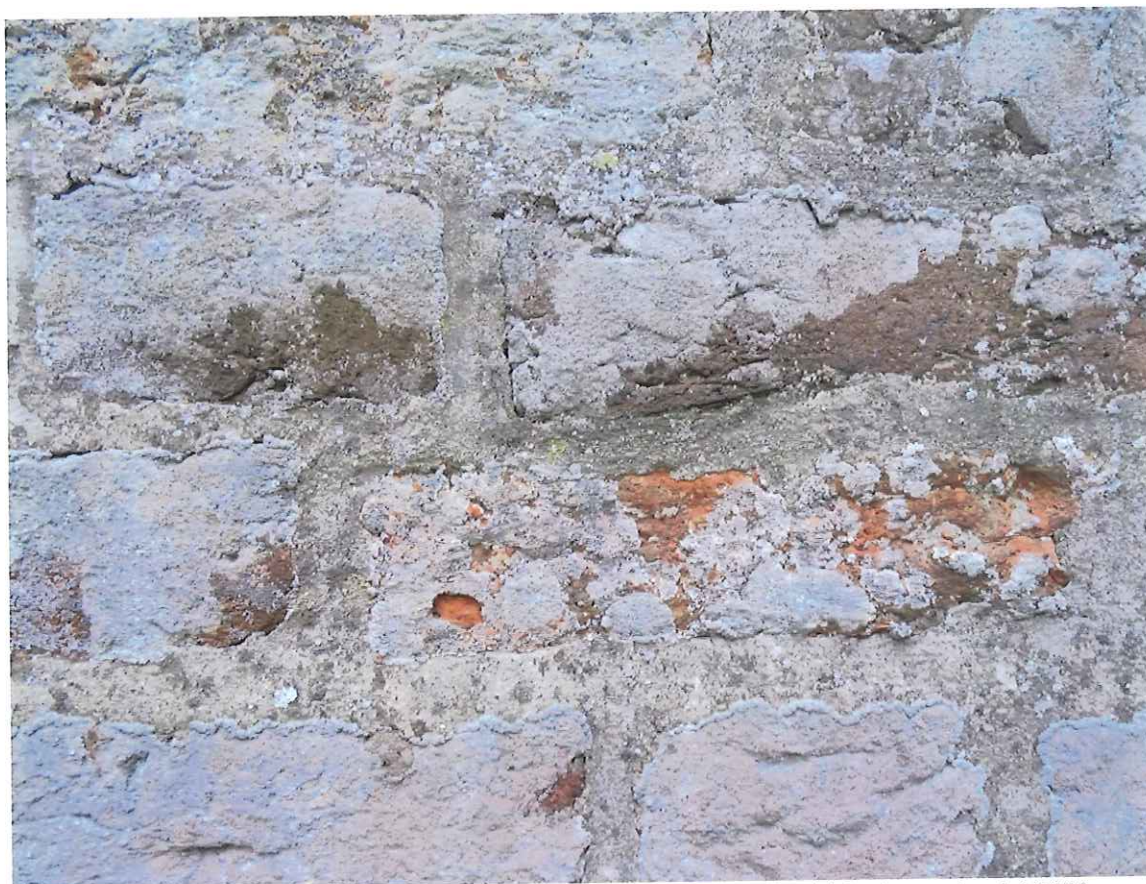
Fot. 23 Fragment zachodniej elewacji zakrystii kościoła, korozja mikrobiologiczna, sierpień 2023 r.

2. Miejsca zaatakowane mikrobiologicznie należy zdezynfekować stosując środki biobójcze o szerokim spektrum działania przeciwko porostom, grzybom, bakteriom i glonom przeznaczone do stosowania przy obiektach zabytkowych (np. Preventol RI 50) Dezynfekcję w razie potrzeby prowadzić kilkakrotnie pomiędzy kolejnymi zabiegami.

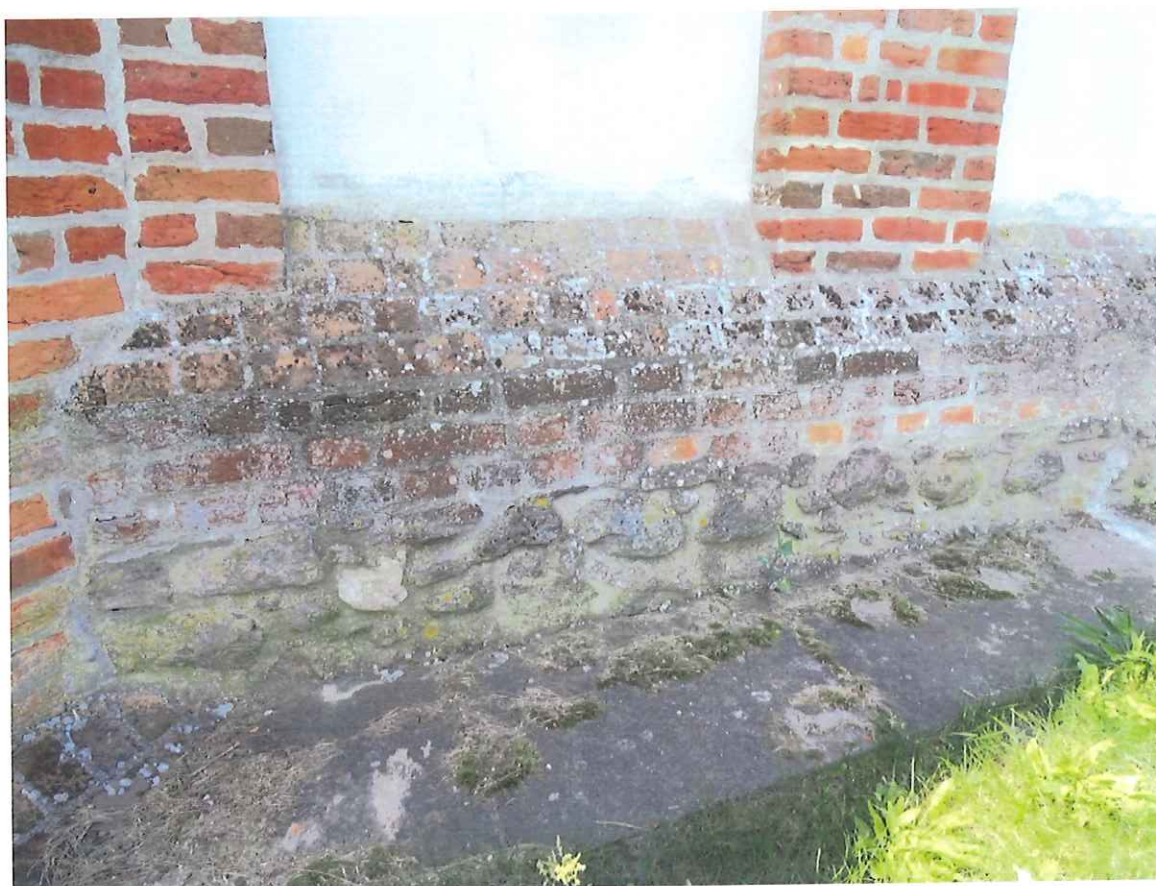
Fot. 24 Fragment elewacji wschodniej kościoła, zniszczenia strefy cokołowej, sierpień 2023 r.

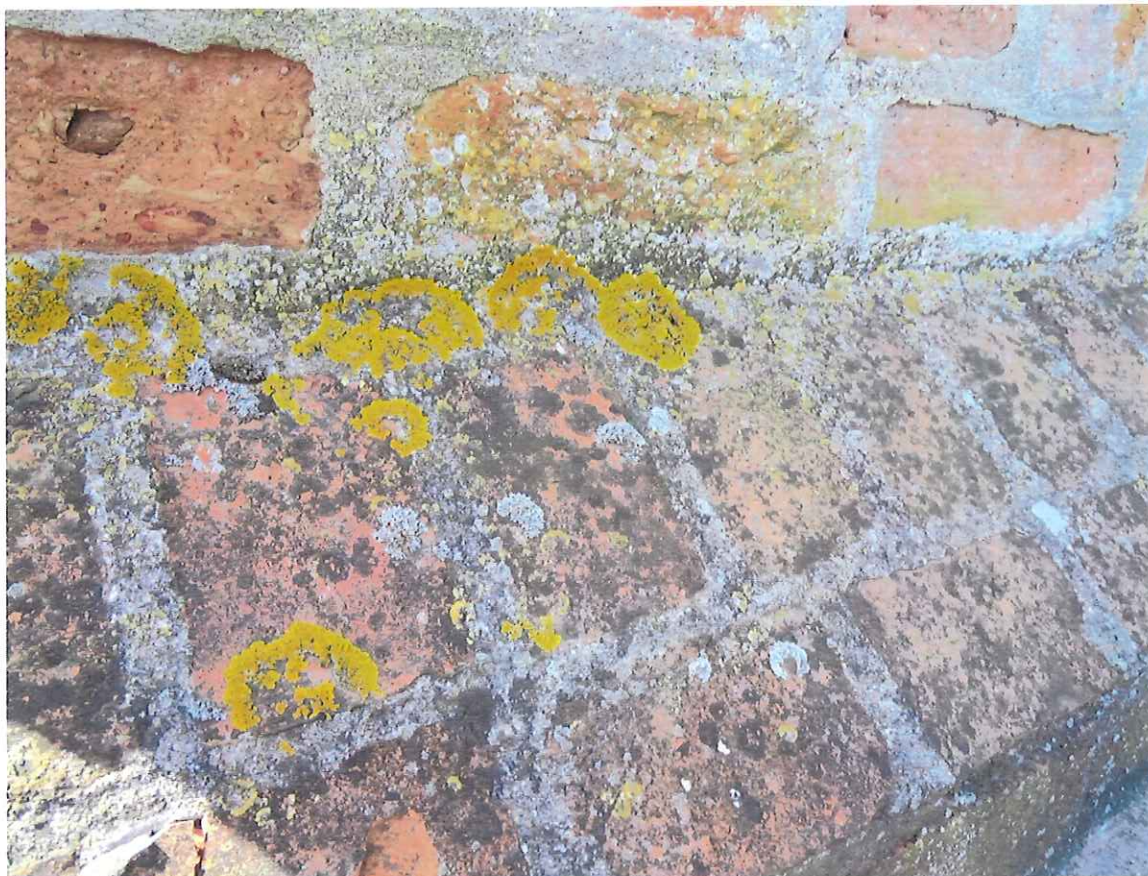
Fot. 25 Fragment wschodniej elewacji kościoła, korozja mikrobiologiczna, sierpień 2023 r.

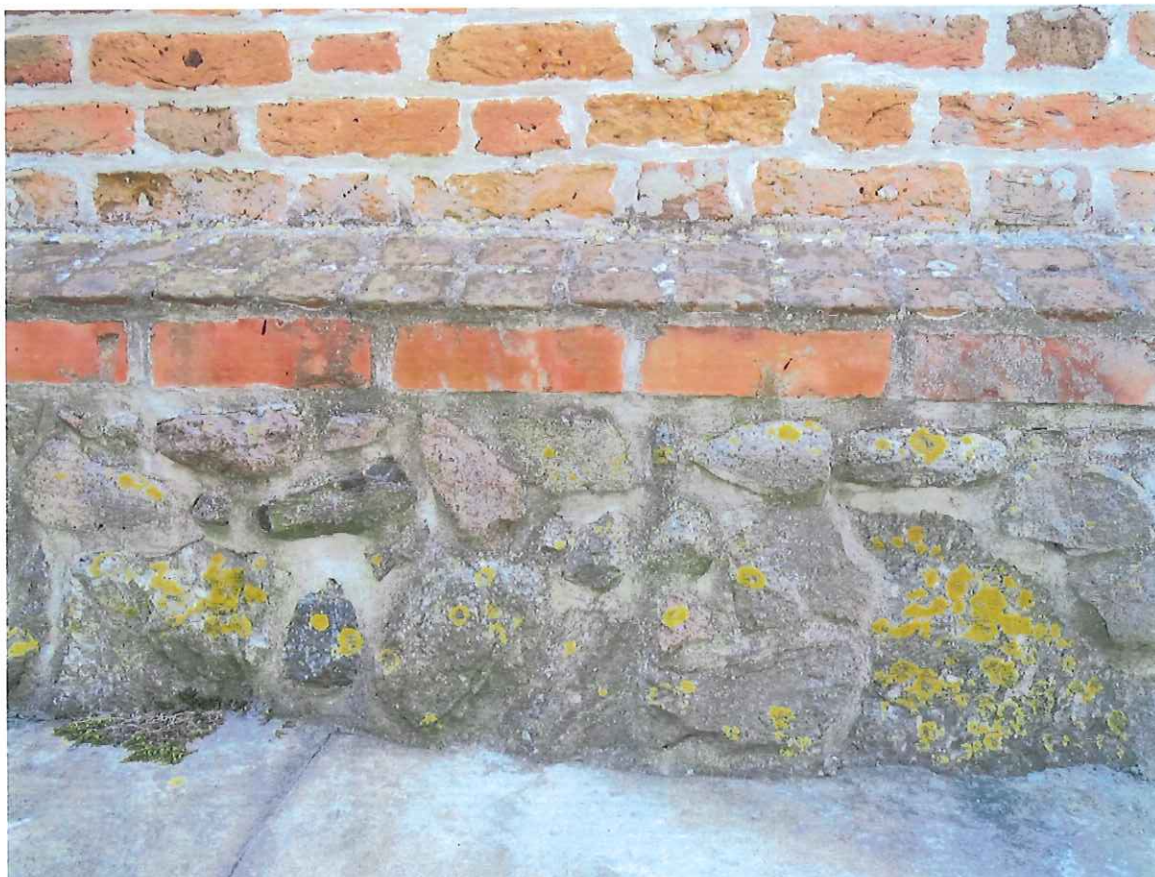
Fot. 26 Fragment elewacji północnej kościoła, zniszczenia strefy cokolowej, sierpień 2023 r.

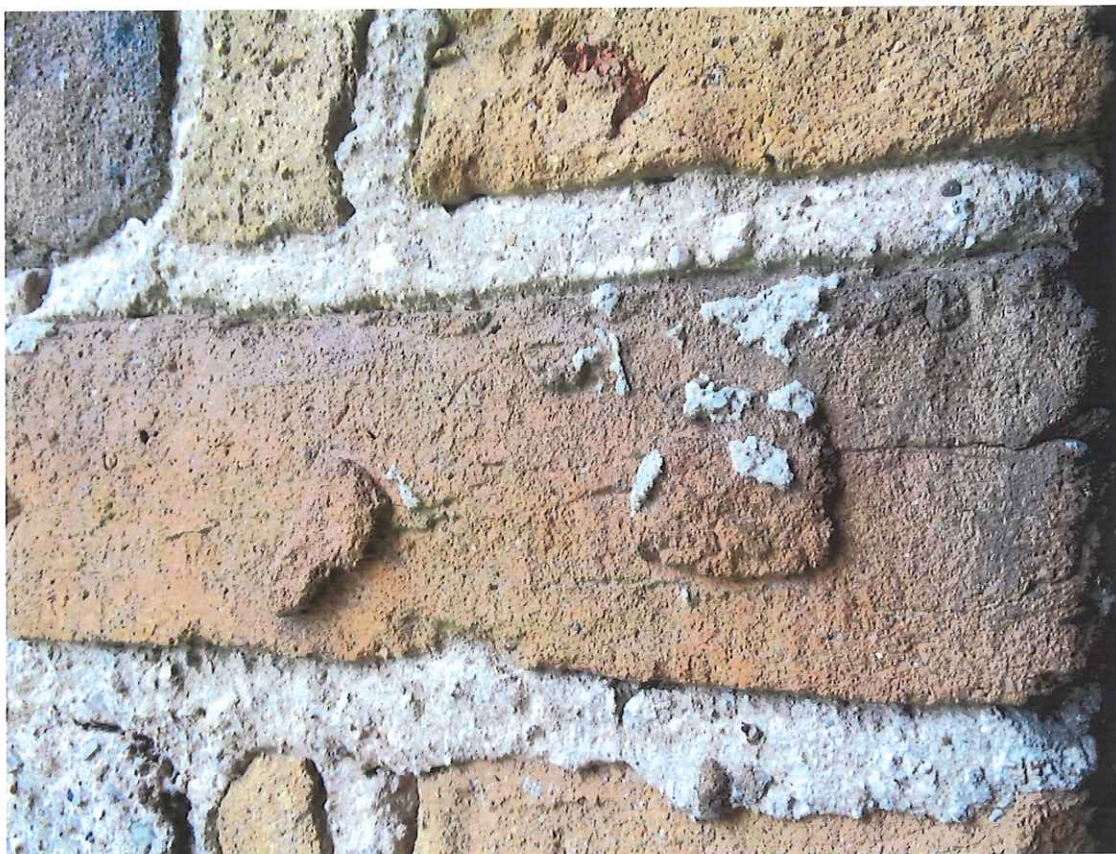
Fot. 29 Fragment zachowanej oryginalnej spiny w ościeżu okna wieży kościoła, październik 2023 r.

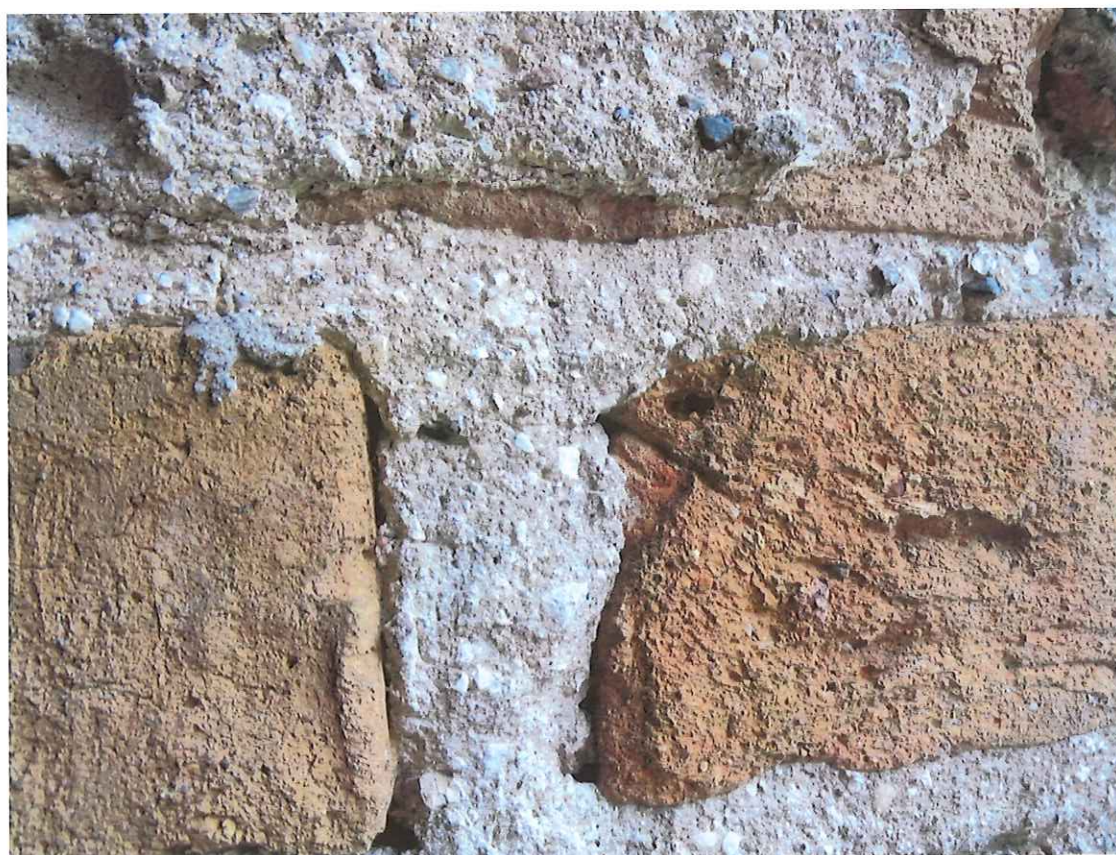
Fot. 30 Fragment zachowanej oryginalnej spiny w ościeżu okna wieży kościoła, październik 2023 r.

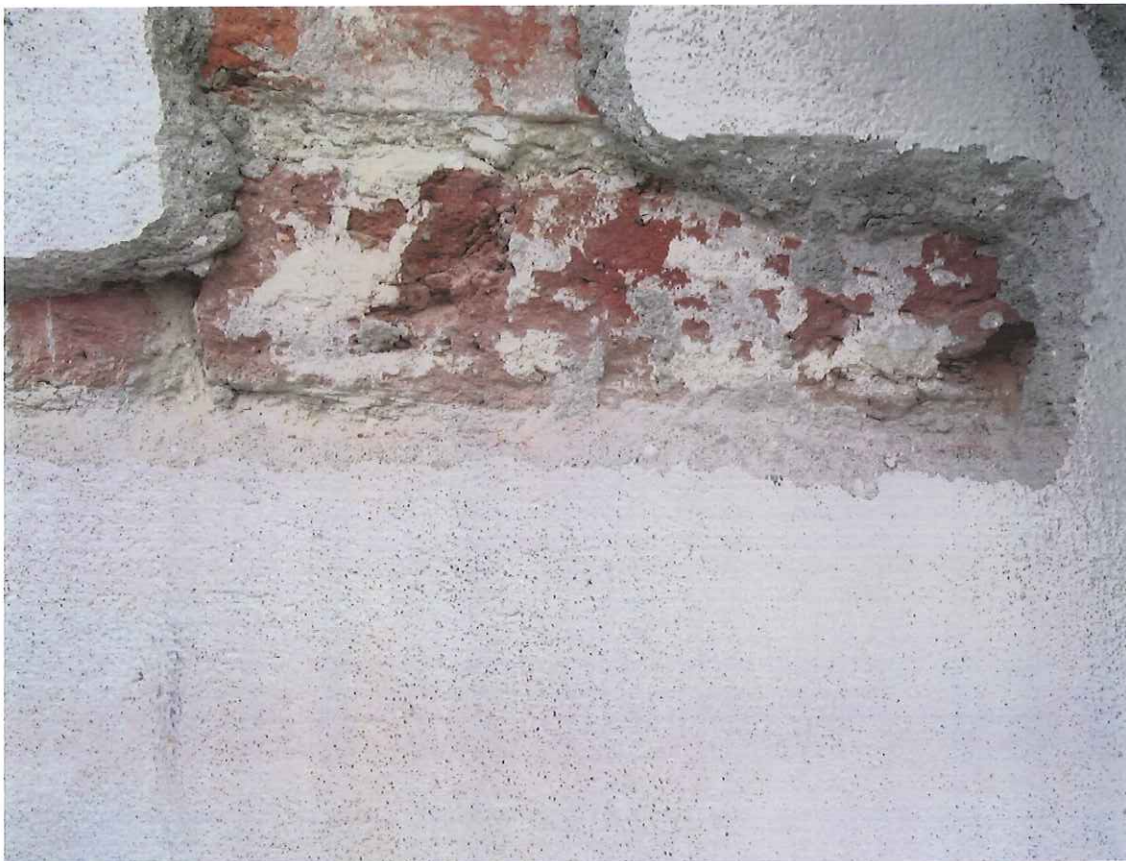
W trakcie oględzin obiektu oraz wykonanych odkrywek i badań stwierdzono w blendach i na fryzach obecność średniowiecznych wypraw tynkarskich pod wtórnymi gładkimi tynkami. Na blendach i fryzach występują fragmenty, gdzie oryginalne zaprawy zachowały się w niewielkim stopniu i nie posiadają zachowanej powierzchni zewnętrznej a uszkodzenia na powierzchni ceglanego lica pod tynkami wskazują, że prawdopodobnie oryginalne tynki zostały skute przed założeniem wtórnych zapraw dla zwiększenia przyczepności nowego tyku. Widoczne są też miejsca, gdzie oryginalny tynk został fragmentarycznie zachowany, jest on jednak osłabiony i posiada odspojenia. Na odsłoniętych fragmentach tynków oryginalnych nie stwierdzono zachowanych śladów malarskiego opracowania powierzchni. Prace w obrębie tynkowanych powierzchni powinny dążyć do odsłonięcia i zabezpieczenia oryginalnych wypraw tynkarskich oraz uzupełnienia powierzchni tynkowanych.

Fot. 31 Odkrywka na powierzchni blendy na elewacji południowej, ślady oryginalnej wyprawy tynkarskiej pod warstwą wtórnych tynków, październik 2023 r.

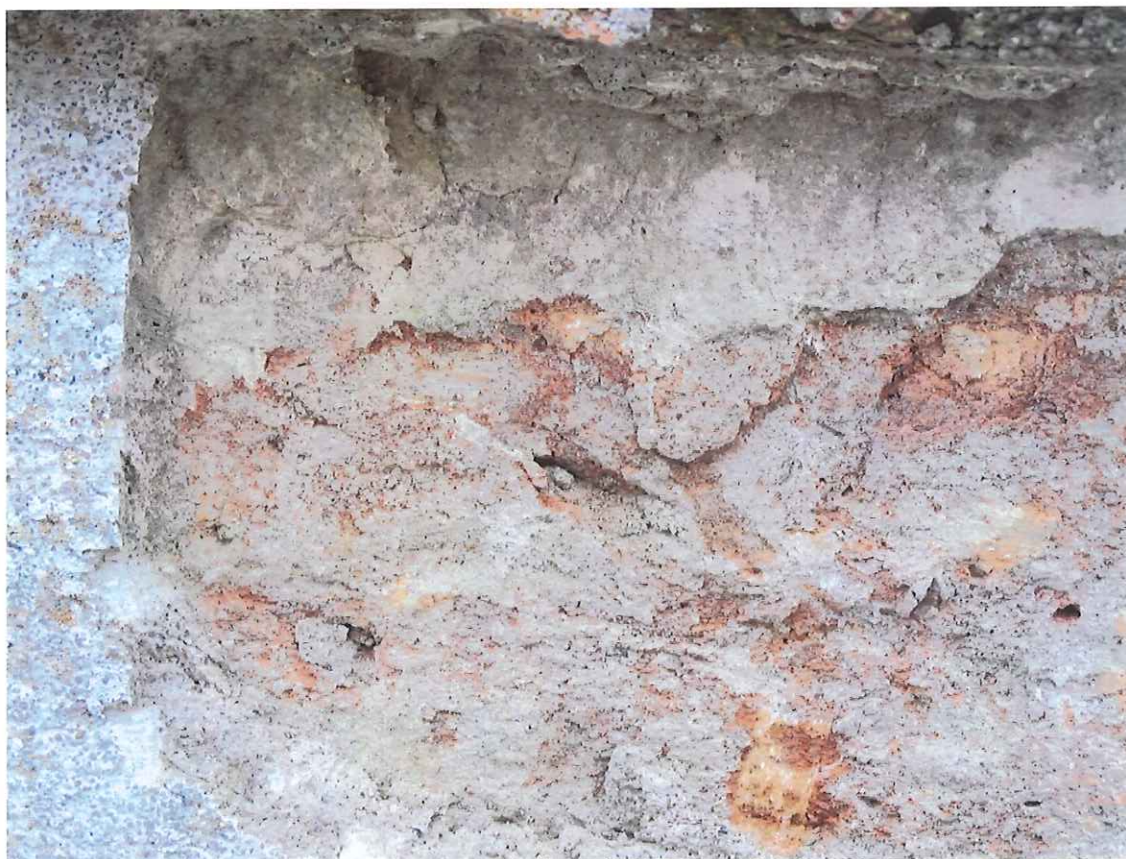
Fot. 32 Odkrywka na powierzchni fryzu na elewacji wschodniej, fragmenty oryginalnej wyprawy tynkarskiej pod warstwą wtórnych tynków, październik 2023 r.
